# 高温・高圧用ボアホールビデオ

**GERD** 地熱技術開発株式会社  
Geothermal Energy Research & Development Co., Ltd.

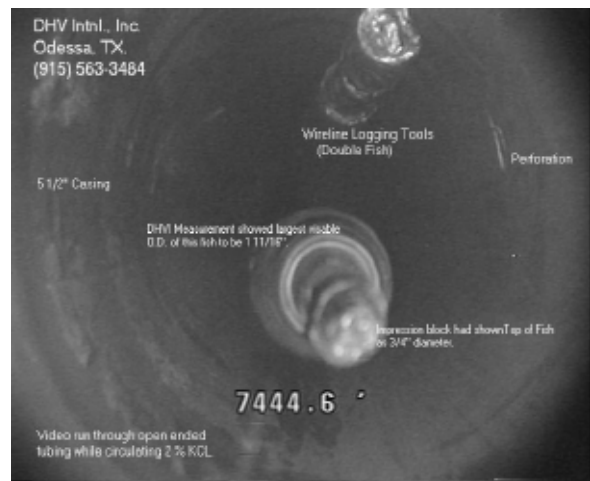
**2000, 9 月**

右の写真は西テキサスの坑井である。

5-1/2" ケーシング内部の深度 2, 269m で障害物が発見された。インプレッションブロックから、約 3/4" 幅の単一の痕跡が得られたが、障害物の性質は分からず、4 日間のミリング後に、ダウンホールビデオを使う事を決めた。2 ミクロンまで濾過した 2% の塩化カリウムで坑内を置換し測定を行った所、ビデオ映像からは遺留物が 1 つではなく 2 つである事及びその両方ともワイヤーラインツールである事が判明し、適切なミルを坑井に降ろして障害物を排除出来た。

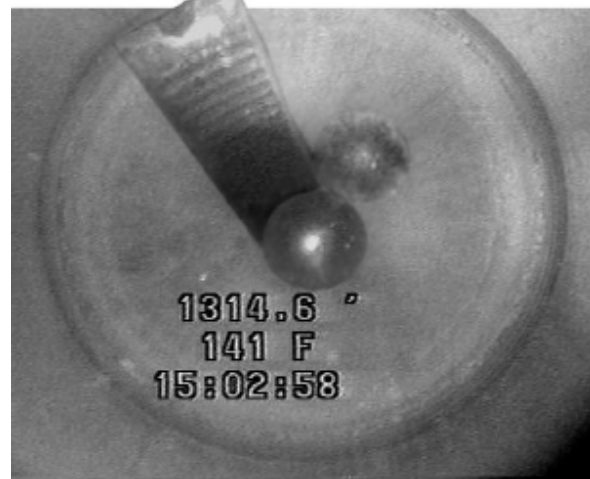
**2000, 10 月**

カリフォルニア・ケンカウンティの井戸ではセメンチング後にボールシールを降下したがケーシングに水が充満しなかった。もう一度ボールを降下すると、今度は水が 71, 400 呎に達したが、何故一度目のボールで密閉できなかったか理解出来ず、光ファイバー式ビデオカメラを投入した所、ビデオ映像からボールが落下してライナーを閉じる前にトンクが落ちて挟まっている事が判明した。ダウンホールビデオがスリップ事故からの回復に役立った事は明らかである。

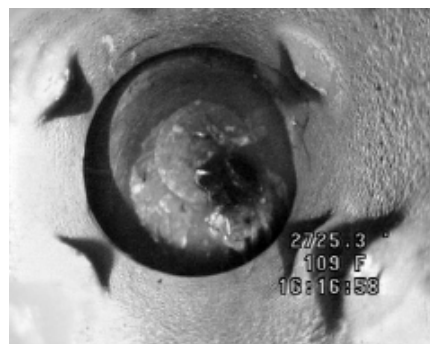
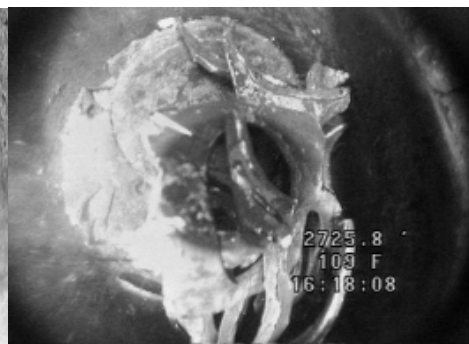
**2001, 2 月**

左の 2 枚の写真は、カリフォルニア・ロサンゼルス盆地の坑井である。クルーはパーフォレーションを行う区間の下にリトリバブル・ブリッジプラグをセットした。5"

の TAG (使い捨てガン) ガンパーの後ブリッジプラグを回収しようとしたが、プラグを捕らえる事が出来ず、ダウンホールビデオを使って調査した所、ガンの破片がプラグの上にある事が分かった。ガンを発射した時にブリッジ・プラグがガン下部を吹き飛ばして、ガンの破片がプラグの上部に落ちたことが判明した。

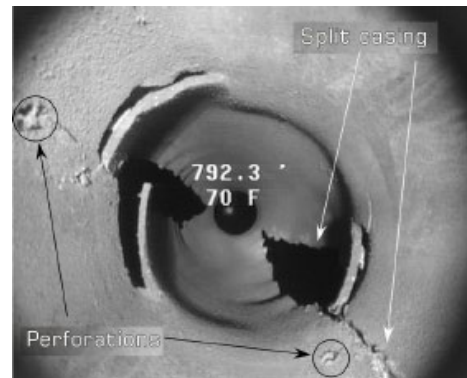
**2001, 3月**

右の写真は大陸中央のガス井で、ケーシングがひどく破損している事が分かる。パイプがセメント処理されておらず、ガンパーでガスを後方へ押し流そうとした時に、その衝撃でケーシングが破壊されカメラの視野の約8フィート (244 cm) 前方の中心に黒円があるパイプの底にまで吹き飛んだ。

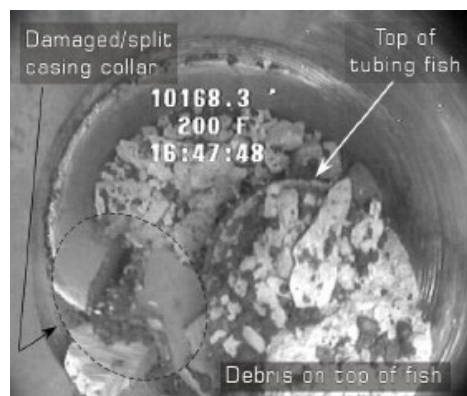
**2001, 4月**

右の写真は、破損したケーシング・カラー内のチュービング・フィッシュである。リグを使いフィッシュを何度か試みた後、最後には状況を確認する為にダウンホールビデオを使用した。フィッシュ上部がスケールやその他の破片で覆われ、破損したケーシング・カラーのところまで来ている事が解る。

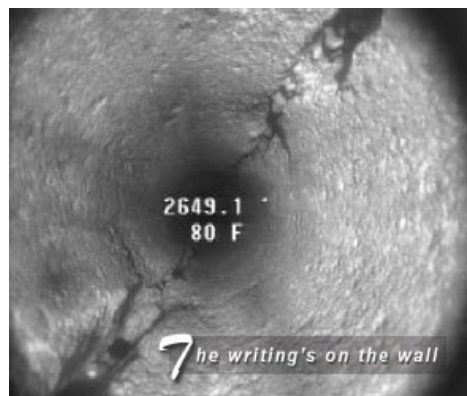
**2001, 5月**

右の写真は米国テキサスのガス井である。クライアントが水圧破砕を行いビデオカメラでフラクチャーの寸法（高さと実質的な幅）を確認した。抗経は約6-5/8"ある。

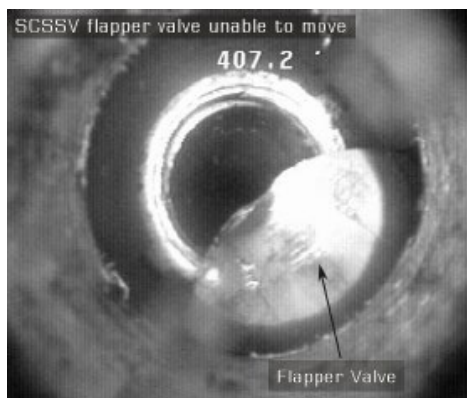
**2001, 6月**

右の写真はメキシコ湾の坑井である。スナッピングユニットを装着し、SCSSV から約6m 下方のカラー・ストップを引き上げたがフラッパーバルブを通りすぎた所で問題が発生した。ダウンホールビデオを使って、バルブに関わる問題を確認した。クルーはカメラでフラッパーバルブの動きを確認しながら、バルブの開閉を試みた。その結果バルブが所定の位置に固定され動かない事が判明した。そこで大きなスナッピングユニットを使ってチューブを引き上げバルブを交換した。

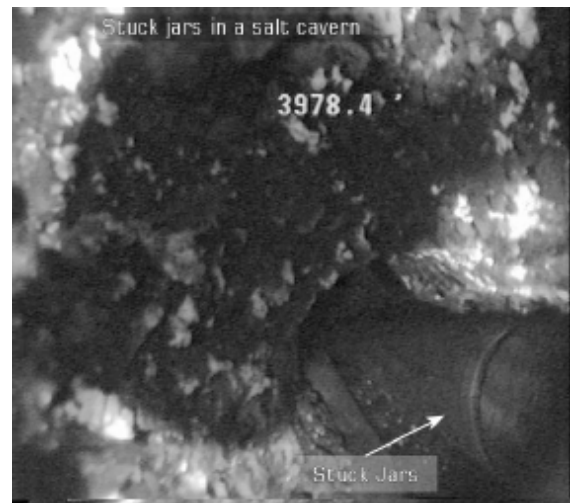
**2001, 7月**

5-1/2" CSGが1,219mで損壊した。スウェッジ、バンパーサブ及びジャーによりスウェッジングを行ったが、ある深度からそれ以上進めなくなり揚管した。しかしジャーの上部接合部真下が折れ遺留され、回収を試みたが成功しなかった。状況確認の為DHV投入した所、3.66m付近のCSGが失われている事が判明し、スウェッジングにより開けられた坑内にジャーが突き刺さり、フィッシング不可能と判断され、サイドトラックが行われた。

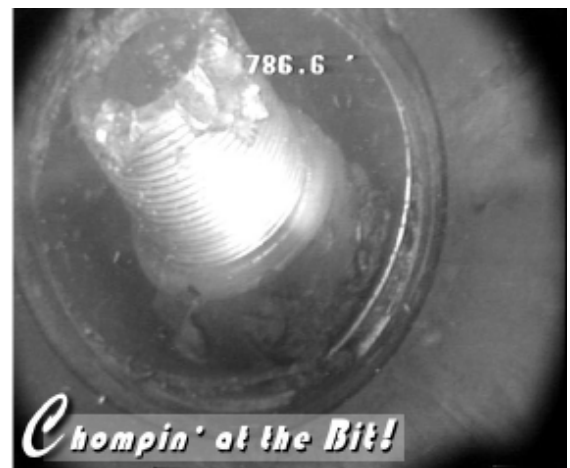
**2001, 8月**

右の坑井はBHAが遺留した時に発生した。フィッシュでうまく捕らえられたが地表付近でビットが外れCSG内のカラーに引っかかった。何度かビットを押し下げてみたが成功せずDHVを使ってビットがどこに引っかかっているか確認した。映像からビットコーン部が破壊され、カラー箇所ケーシングに埋もれている事が解った。ビットを動かす強大な力でネジ山が破損している事も確認出来た。2種類のミルを使ってビットをミリングし、最終的にビットを除去する事が出来た。

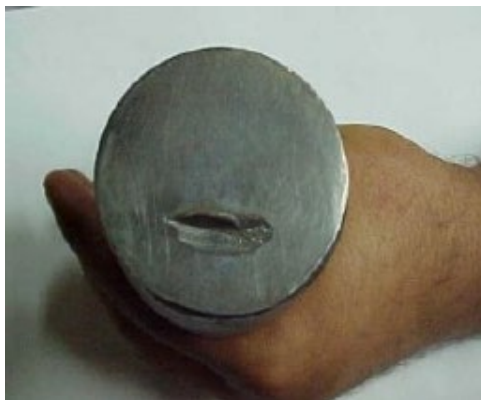
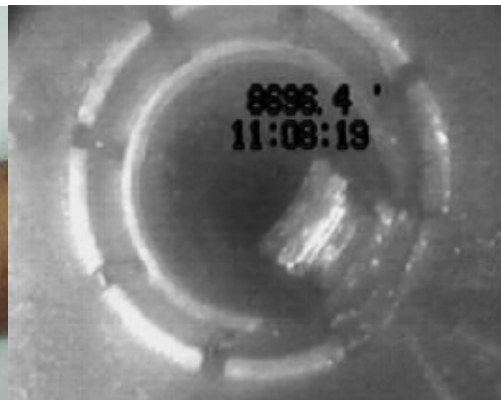
**2001, 11月**

メキシコ湾の大偏距ガス井で浅層部での生産を試みた際アイソレーションアセンブリの上部に障害物が発見され、その層での生産を中止した。

インプレッションブロックでも障害物の性質を特定する事が出来なかった（上部左の写真）為DHVを使って確認する事にした。ビデオ映像から、アイソレーション・アセンブリの内側が曲がり、それにより下方に掘削出来ない事が判明した。井戸の記録から、1年程前にコイルチュービングを使って下方の生産ゾーンを開けた時に問題が起こったのではないかと考えられた。コレットが井戸の下部でコイルチュービングに挟まり内側に曲がったのではないかと考えられている。
